Ancoraggi per edifici storici. Due casi di applicazione di resina epossidica pura: il consolidamento della struttura di copertura della Basilica di S. Maria maggiore a Bergamo e le prove di estrazione su muratura in situ a S. Maria della Scala a Siena

Tecniche avanzate, maestranze specializzate

Una tecnologia innovativa specifica, introdotta in Italia dalla Bossong, che prevede una speciale «calza» in tessuto che avvolge la barra metallica e che garantisce il totale controllo dell'iniezione e l'aderenza con il substrato su tutta la lunghezza

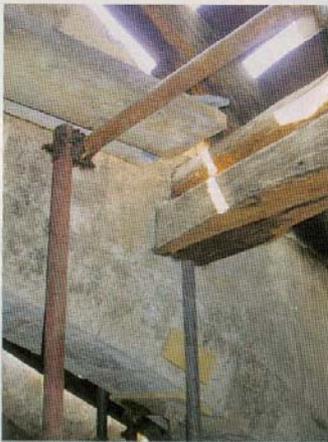
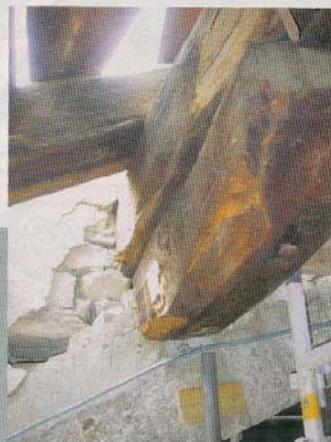
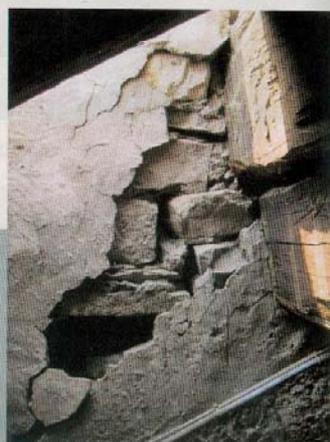
Le travi principali della copertura si innestano nella muratura degli archi. I forti carichi concentrati sono stati la causa di dissesti e lesioni nelle murature soprarco.

della struttura è stato realizzato mediante l'inserimento, in corrispondenza degli innesti delle travi nella muratura, di strutture metalliche di sostegno capaci di trasferire il carico alla superficie di estradosso degli arconi, a favore di una migliore distribuzione dei carichi. È stato inoltre necessario prevedere l'inserimento di barre di cucitura inclinate per il rinforzo della muratura disassata. Sulla base del progetto di interventi e delle specifiche prescrizioni, la connessione degli elementi metallici, barre di ancoraggio delle staffe metalliche e barre di cucitura, ha richiesto l'utilizzo di resina epossidica pura Bossong Bcr-400 Epox capace di garantire queste prestazioni: nessun ritiro e lunghi tempi di indurimento che permettono una manipolazione medio lunga della resina, necessaria in questo caso specifico dove l'iniezione della resina è stata effettuata in profondità (barre con lunghezza superiore a 1 m) mediante apposite prolunghe. Per eseguire le operazioni necessarie al consolidamento degli arconi ci si è serviti delle tecniche più avanzate e di maestranze altamente specializzate, considerate le particolari condizioni e il prezioso contesto in cui si è dovuto operare. Al di sotto della copertura la Basilica racchiude infatti i suoi preziosi tesori e non solo all'interno della navata principale, riccamente ornata con stucchi e decorazioni, ma anche nei vastissimi sottotetti, dove trovano collocazione alcune ruote leonardesche in legno che le maestranze di un tempo usavano per issare fin lassù il materiale per costruire e eseguire le riparazioni. La fase della perforazione. La prima opera-

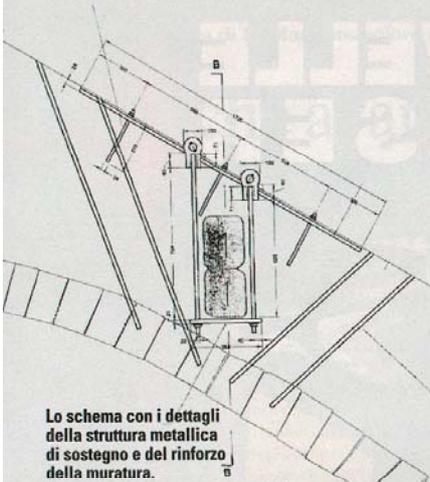
Lo schema con i dettagli della struttura metallica di sostegno e del rinforzo della muratura.

gli arconi (pari a circa 50 cm) hanno reso ancora più complesse le operazioni di perforazione. La lunghezza delle perforazioni varia da 1 m a 1,50 m con inclinazione variabile, come rappresentato nello schema dell'intervento, mentre il

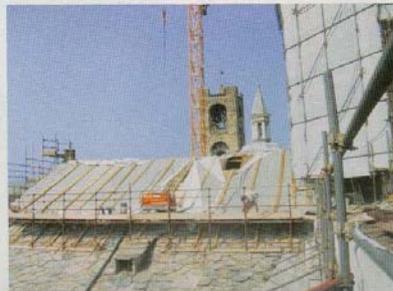
Il cantiere successivamente alla rimozione del manto di copertura in lastre di ardesia nelle falde della navata centrale.

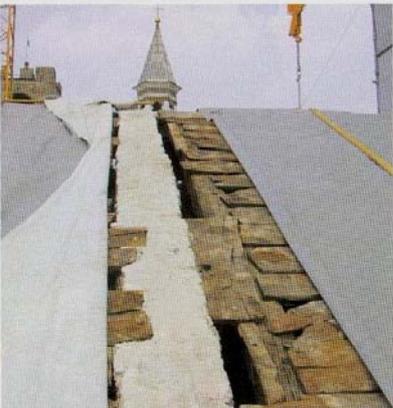
La superficie di estradosso degli arconi, l'assito e l'orditura lignea secondaria.

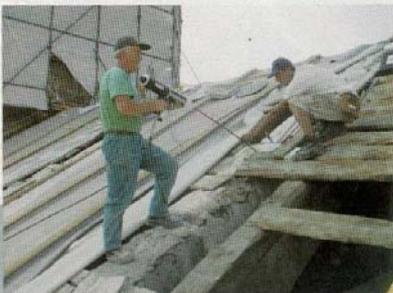
L'estrusione della resina con la pompa pneumatica.

aspiratori con prolunga capaci di rimuovere detriti e polveri. **L'iniezione della resina epossidica.** Per l'iniezione della resina epossidica Bossong Bcr-400 Epox è stato necessario effettuare l'estrusione mediante apposita pompa pneumatica Bossong Boss-400 E-PN e relative prolunge per garantire il riempimento di due terzi del volume del foro a partire dal fondo. **L'inserimento delle barre.** Successivamente all'estrusione della resina si è proceduto all'inserimento delle barre: barre filettate M24 in acciaio inox con lunghezze variabili da 1 m a 1,50 m.

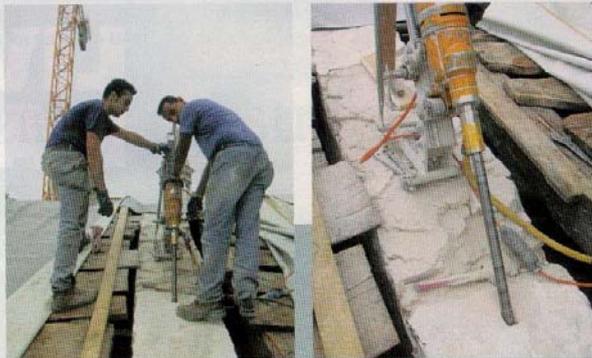
Le perforazioni inclinate dalla superficie di estradosso degli arconi con carotatrice a sola rotazione e con funzionamento a secco.

zione è stata l'esecuzione delle perforazioni nella muratura per l'inserimento delle barre di cucitura e rinforzo. Per evitare effetti di vibrazione e percussione sulle strutture murarie sono state utilizzate carotatrici con sonda diamantata, con

funzionamento a sola rotazione. Dovendo operare sulle strutture sovrastanti le volte della navata centrale, è stato necessario intervenire con perforazioni a secco, per evitare ogni eventuale danneggiamento delle preziose superfici decorate

e comunque per non creare umidità all'interno delle murature. Le particolari condizioni dovute alla pendenza della superficie di estradossso sulla quale è stata posizionata la macchina carotatrice, unite al limitato spessore della muratura de-

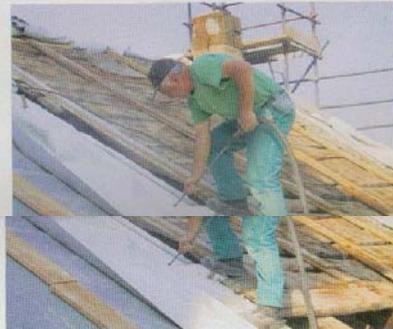
La pulizia dei fori mediante aspiratore per l'eliminazione dei detriti e delle polveri prima dell'iniezione della resina.

diametro del foro è pari a 30 mm. **La pulizia dei fori.** Fondamentale per garantire l'efficacia dell'ancoraggio chimico è che venga effettuata un'attenta pulizia dei fori con attrezzatura adeguata: in questo caso specifico sono stati utilizzati

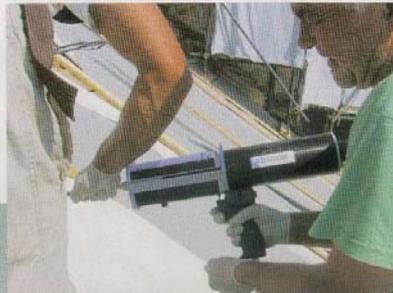
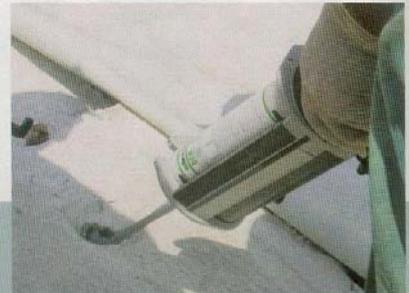
Inserimento delle barre nei fori.

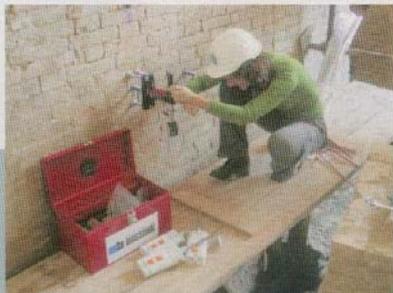
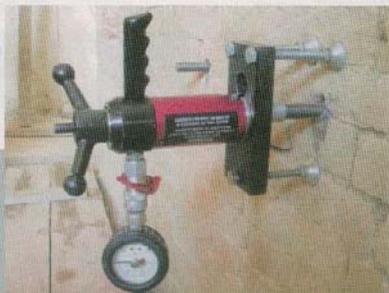
Posizionamento dell'estrattore portatile.

Estrazione.

ratatura del pilastro e alle pareti perimetrali è stato previsto l'utilizzo di ancoraggi chimici costituiti da barre filettate iniettate con resina epossidica pura Bossong Bcr-400 Epox. Considerata l'importanza dei carichi in gioco e l'influenza della tipologia e delle condizioni del substrato, in questo caso si trattava di **muratura di mattoni pieni**, sull'aderenza che si sviluppa tra la resina epossidica e il materiale di base, è stato necessario eseguire delle prove

di estrazione in situ per verificare le effettive risorse del materiale di base. Altre problematiche connesse all'applicazione degli ancoraggi con resina caratterizzano i cantieri di recupero di edifici e manufatti storici: la necessità di dover vincolare i ponteggi alle murature richiede sovente l'**utilizzo di ancoraggi chimici**, in quanto le murature dissestate difficilmente garantiscono condizioni ottimali per l'installazione di ancoraggi meccanici. Le stesse strut-
