Basilica di S. Maria Maggiore a Bergamo

Nessun ritiro e tempi lunghi di indurimento rendono la resina epossidica Bossong BCR-400 Epox il prodotto ideale per la connessione degli elementi metallici

Restauro del tiburio e della copertura della Basilica di Santa Maria Maggiore

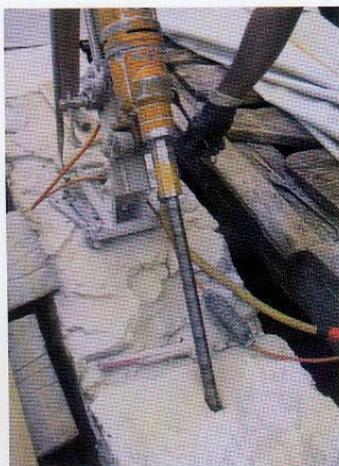
Per quanto riguarda la parte statica, l'operazione più impegnativa ha riguardato due degli arconi in muratura di pietra, costituiti da grossi elementi perfettamente squadri, posti a sostegno della struttura lignea della copertura della navata principale. Secondo lo schema costruttivo originario, l'orditura lignea principale della copertura è costituita da travi che si inseriscono nella muratura degli arconi generando forti carichi concentrati,

dovuti anche al notevole peso del manto di copertura in lastre di ardesia.

L'intervento necessario per ripristinare la funzionalità della struttura è stato realizzato mediante l'inserimento, in corrispondenza degli innesti delle travi nella muratura, di strutture metalliche di sostegno capaci di trasferire il carico alla superficie di estradosso degli arconi, a favore di una migliore distribuzione dei carichi.

E' stato inoltre necessario prevedere l'inserimento di barre di cucitura inclinate per il rinforzo della muratura dissestata.

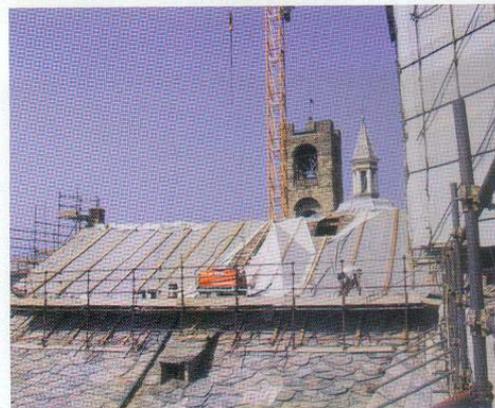
La prima operazione è stata l'esecuzione delle perforazioni nella muratura per l'inserimento delle barre di cucitura e rinforzo. Per evitare effetti di vibrazione e percussione sulle strutture murarie sono state utilizzate carotatrici con sonda diamantata, con funzionamento a sola rotazione.

Dovendo operare sulle strutture sovrastanti le volte della navata centrale, è stato necessario intervenire con perforazioni a secco, per evitare ogni eventuale danneggiamento delle superfici decorate e comunque per non creare umidità all'interno delle murature.

Le particolari condizioni dovute alla

pendenza della superficie di estradosso sulla quale è stata posizionata la macchina carotatrice, unite al limitato spessore della muratura degli arconi, pari a circa 50 cm, hanno reso ancora più complesse le operazioni di perforazione. La lunghezza delle perforazioni varia da 1 m a 1,50 m con inclinazione variabile, come rappresentato nello schema dell'intervento, mentre il diametro del foro è pari a 30 mm.
